KAJIAN TINGKAT KERUSAKAN JALAN ASPAL SERTA METODE PENANGANANNYA BERDASARKAN PEDOMAN INDEKS KONDISI PERKERASAN (IKP) Pd 01-2016-B

(Studi Kasus: Jalan Raya Limbangan, Kab. Garut, Jawa Barat)

Ismono Kusmaryono, Maya Fricilia, M. Dinil Furqan
Program Studi Teknik Sipil dan Perencanaan
Institut Sains dan Teknologi Nasional
Jln. Moch. Kahfi II, Bhumi Srengseng Indah P.O. Box 7715 JKS LA
Kelurahan Jagakarsa – Jakarta Selatan 12620, Telp. 78880275
Email: ikusmaryono@istn.ac.id, frclia@gmail.com, furqanmdf@gmail.com

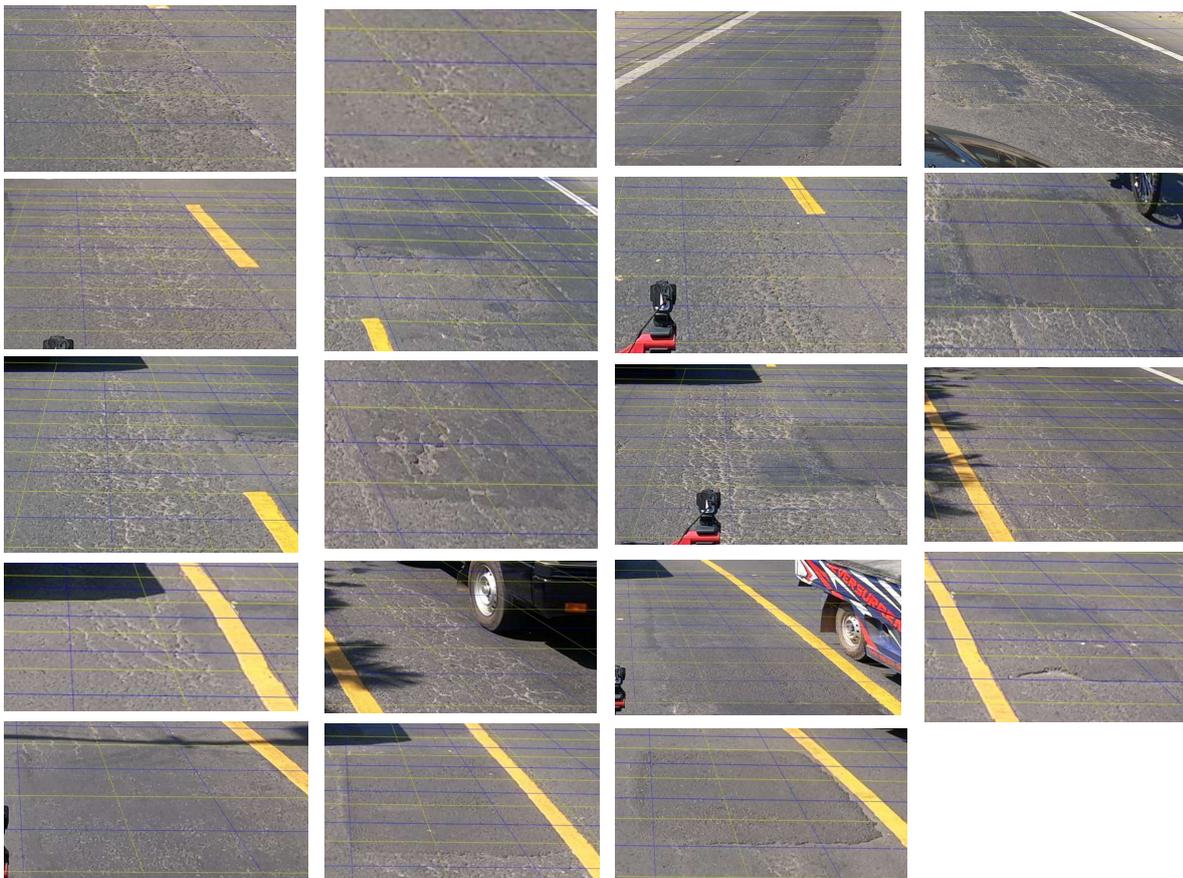
Berikut contoh-contoh kerusakan yang diamati pada STA (0+200 s.d 0+300) disajikan pada Tabel 4.1. Berdasarkan kondisi kerusakan-kerusakan jalan seperti pada tabel gambar dibawah ini, untuk menentukan panjang dan lebar kerusakan terdapat grid biru dan kuning yang akan memudahkan dalam mengukur luas kerusakan. Grid yang terdapat pada gambar tersebut berukuran 0,5m pada garis kuning bertemu dengan biru dan kuning bertemu dengan garis kuning, sedangkan biru bertemu dengan biru ataupun sebaliknya berukuran 1m.

Gambar 4 Contoh Kerusakan Pada STA (0+200 – 0+300) Jalan Raya Limbangan

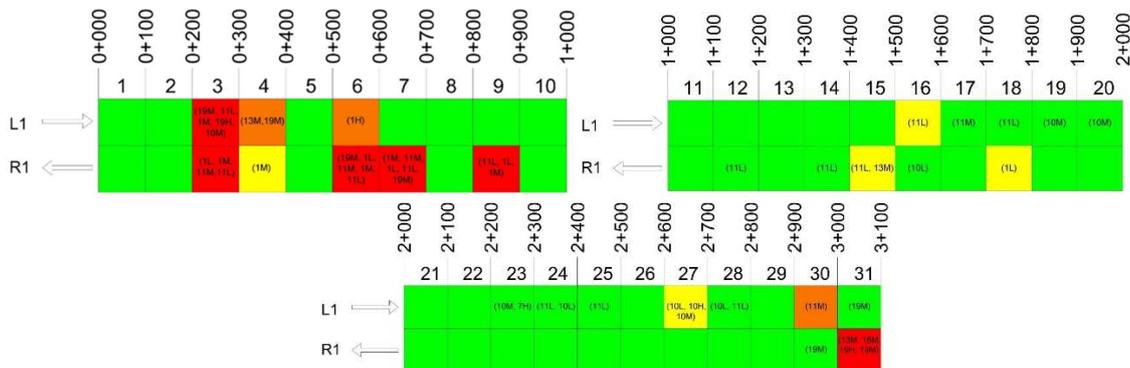
Berikut adalah denah kondisi kerusakan jalan beserta tingkat kerusakannya. Adapun bagian yang diarsir menggunakan warna hijau, kuning, orange dan merah adalah jenis penanganan yang dilakukan. Untuk artinya adalah sebagai berikut:

- Warna Hijau adalah jenis penanganan Pemeliharaan Rutin
- Warna Kuning adalah jenis penanganan Pemeliharaan Berkala
- Warna Orange adalah jenis penanganan Peningkatan Struktural
- Warna Merah adalah jenis penanganan Rekonstruksi/Daur ulang

Gambar 8 Denah Kondisi perkerasan jalan pada STA (0+000 – 3+100) Jalan Raya Limbangan
