EVALUASI PURNA HUNI MASJID BAITURRAHMAN PADA KAWASAN WISATA RELIGI CIBOGO-SUKABUMI

Maulina Dian¹; Ima Rachima²; Muflihul Iman³

THE POST OCCUPANCY EVALUATION OF THE BAITURRAHMAN MOSQUE IN THE CIBOGO-SUKABUMI RELIGIOUS TOURISM AREA

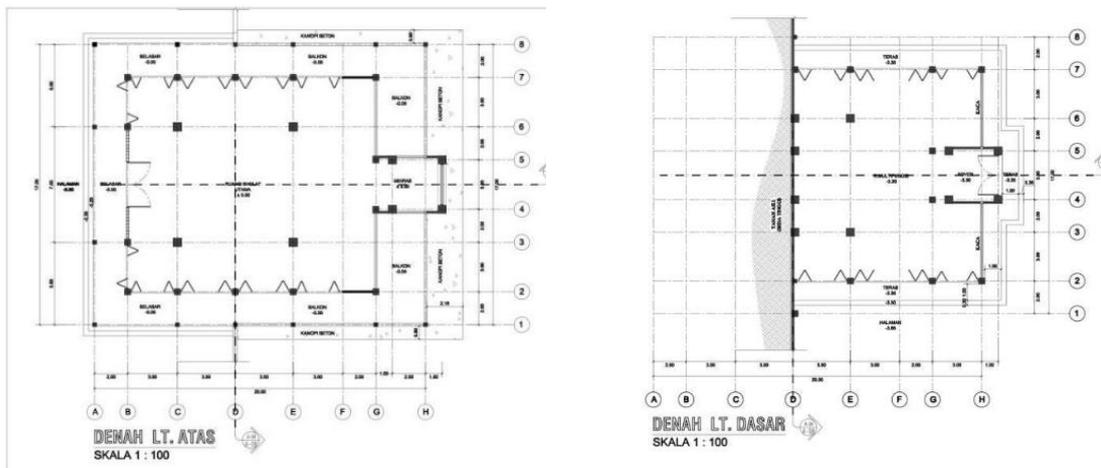
Gambar 2. Denah Masjid

Ruang	Setting fisik /fungsi	Pemanfaatan ruang
Ruang Sholat	Berfungsi untuk beribadah secara khusus dan melakukan kegiatan ibadah lainnya.

Ruang sholat terpakai sholat untuk 5 waktu sholat. Setelah sholat sering digunakan pengunjung untuk menikmati dan kegiatan foto interior masjid (kaligrafi , ornamen batik, ornamen ukiran kayu yang indah)
Ruang Serambi	Berfungsi untuk tambahan ruang apabila R. sholat utama tidak menampung

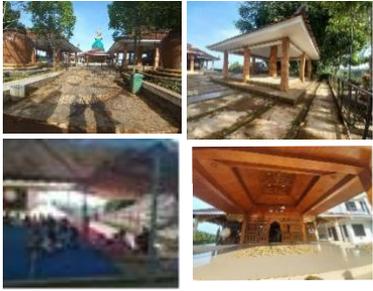
Ruang Entrance	Untuk akses dan jalan masuk utama

Ruang Entrance didisain untuk menerima banyak pengguna masjid dan mengantisipasi event-event besar. Namun pintu masuk utama pada entrance jarang dibuka, sehingga sering digunakan untuk duduk-duduk Pada area ini, bagian halaman maupun pendopo, digunakan untuk duduk-duduk dan makan/minum, juga sering digunakan acara pertemuan dengan pemasangan tenda

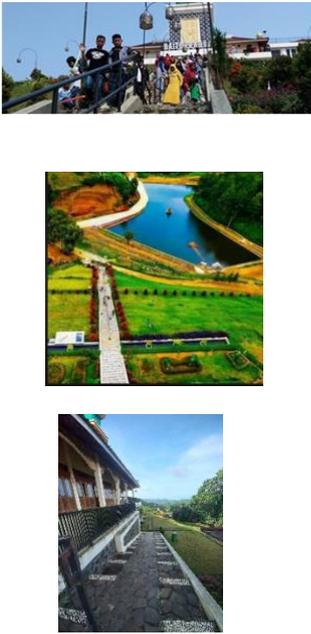
Sirkulasi	Kondisi fasilitas	Penggunaan
<p>Melalui tangga dari Parkir pengunjung wisata di tepi danau</p>

<p>Sirkulasi melalui tangga merupakan atraksi menarik dan sensasi tersendiri bagi pengunjung, dan sangat diminati . Selain kegiatan menghitung anak tangga (berjumlah 114 anak tangga sesuai filosofi jumlah surat dalam Al Quran), juga viewnya sangat bagus dan menghadap ke danau. Beberapa yang menjadi perhatian adalah, harus adanya kehati hatian menaiki anak tangga.</p> <p>Namun untuk menuju ruang masjid setelah menaiki tangga ini, masih harus menaiki tangga ramph menuju masjid.Kemiringan</p>
<p>Melalui entrance utama</p>
