## Analisis Hotspot Pada PMS Gardu Induk 150 KV Rawadenok Depok Menggunakan Metode Thermovision

Analisis hotspot pada PMS Gardu Induk 150 kV Rawadenok Depok menggunakan metode thermovision digagas berdasarkan kejadian hotspot pada Contact Finger fasa S dan Disconnecting Switch fasa S. Analisis ini menggunakan alat Thermovisi Flir 400 sebagai alat pengecekan suhu arus tinggi yang terjadi pada Contact Finger fasa S dan Disconnecting Switch. Fungsi Thermovisi ini adalah mengukur nilai perbandingan energi yang diradiasikan oleh suatu objek terhadap energi yang diradiasikan oleh benda hitam pada suhu dan gelombang yang sama. Kemudian mengukur keakurasian Thermovisi mulai dari nilai saat pengecekan, pengujian nilai emisivitas, nilai uji presisi, nilai akurasi serta perbaikan pada titik hotspot. Dari Hasil perhitungan akurasi thermovisi pada Bay Cimanggis 1 & 2 dapat disimpulkan bahwa suhu klem dan konduktor menunjukkan kondisi masih baik. Dimana memiliki nilai RSM dari 27 sampel yaitu 0,4751, dan memiliki variasi koefisien (CV) 0,1% dan ini dikategorikan baik dengan acuan tidak lebih dari 2%, dan memiliki nilai keakurasiannya mencapai 97,51%. Sebelum adanya perbaikan titik hotspot pada

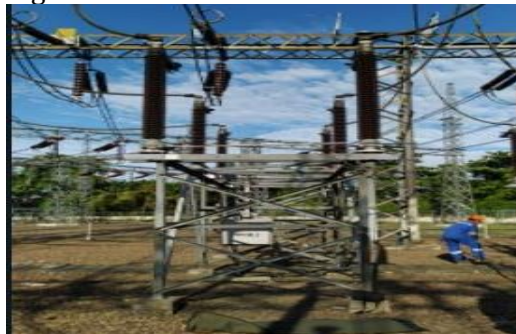
**Gambar 1.** Pemisah(PMS)/Disconnecting Switch

Pemisah (Disconnecting Switch) merupakan alat yang digunakan untuk menyatakan secara visual bahwa suatu peralatan listrik sudah bebas dari tegangan kerja. Oleh karena itu, pemisah tidak boleh dihubungkan atau dikeluarkan dari rangkaian listrik dalam keadaan berbeban.

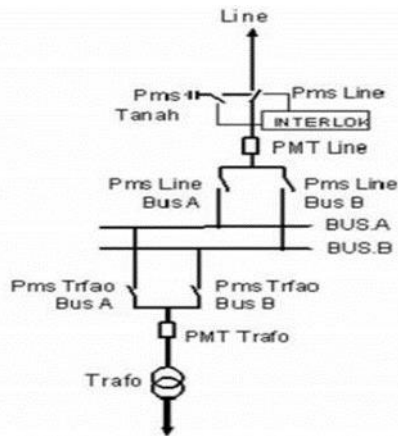
Gambar 2. Single Line Penempatan PMS

1. Pemisah Penghantar/Line  
 Pemisah yang terpasang di sisi penghantar
2. Pemisah Rel/Bus  
 Pemisah yang terpasang di sisi rel
3. Pemisah Kabel  
 Pemisah yang terpasang di sisi kabel
4. Pemisah Seksi  
 Pemisah yang terpasang pada suatu rel sehingga rel tersebut dapat terpisah menjadi dua seksi
5. Pemisah Tanah  
 Pemisah yang terpasang pada penghantar/line/kabel untuk menghubungkan ke tanah.

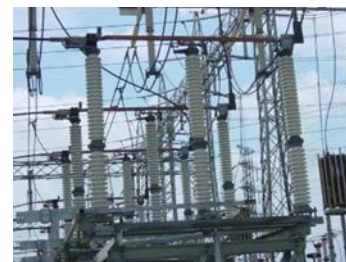
Gambar 5. Pemisah Putar

Dimana terdapat 2 (dua) buah kontak diam dan 2 (dua) buah kontak gerak yang dapat berputar pada sumbu.

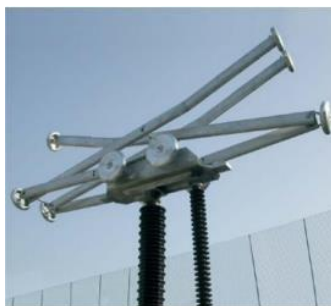
**Gambar 8.** Pemisah Pantograph

PMS ini mempunyai kontak diam yang terletak pada rel dan kontak gerak yang terletak pada ujung lengan pantograph. Jenis ini banyak dioperasikan pada sistem tegangan 500 kV.

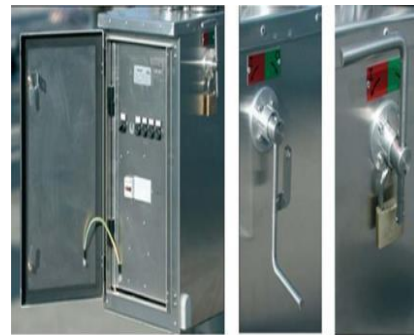
**Gambar 10.** Drive Mechanism Manual

Mekanik penggerak memposisikan pisau/kontak PMS untuk membuka dan menutup yang terdiri dari stang/tuas penggerak dan tenaga penggerak. Pengoperasian PMS ini (membuka /menutup) secara manual dengan memutar/ menggerakkan lengan PMS melalui fasilitas mekanik.

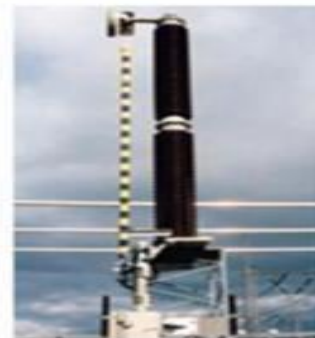
**Gambar 11.** Pisau Pentanahan

Pisau pentanahan Berfungsi untuk mentanahkan /membumikan tegangan induksi atau tegangan sisa sesudah jaringan setelah diputus dari sumber tegangan. Pemisah tanah atau Earth Switch mempunyai sistem interlock dengan pemisah penghantar dimana jika pemisah dalam posisi masuk maka pemisah tanah posisi keluar, begitu pula sebaliknya.

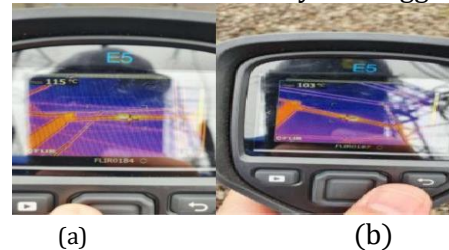
**Gambar 13.** Nilai Sebelum Perbaikan (a). Contact Finger DS Rel 2 Fasa S (b). DS Line Fasa S

Pada hari Rabu 1 Juni 2022 pukul 08.38, ditemukan adanya hotspot pada bagian ContactFinger DS Rel 2 Fasa S dan DS Line Fasa S Bay Cimanggis 2 di Gardu Induk 150kV Depok Rawadenok.

Hasil Thermovisi sebelum perbaikan pada PMS/DS pada bagian Contact Finger DS Rel 2 Fasa S dan DS Line Fasa S Bay Cimanggis 2 di Gardu Induk 150kV Depok Rawadenok pada pukul 08.38 WIB. Berikut adalah hasil thermovision sebelum perbaikan dapat dilihat pada Gambar Contact Finger DS Rel 2 Fasa S, Gambar DS Line Fasa S Bay Cimanggis.

Nilai Thermovision Temuan Hotspot	
Pukul 08.38 Wib	
Contact Finger DSRel 2 Fasa S	DS Line Fasa Bay Cimanggis
115°C	103°C
Kondisi darurat	Kondisi darurat

Berdasarkan Tabel 6. untuk temuan hotspot di kedua sisi, pada pukul 08.38 Wib, di Contact Finger 115 oC dan DS Line Fasa Bay 103 oC. Dimana jika suhu mencapai 70 oC menurut buku pedoman

- a. Melaksanakan manuver pembebasan busbar 2 dan pht Cimanggis 2
- b. Persiapan material dan alat kerja serta alat k3
- c. Pelepasan Contact Finger DS Rel 2 dan DS Line
- d. Dilakukan perbaikan dan penggantian Contact Finger
- e. Dilakukan pengujian tahanan kontak pada DS Rel 2 dan DS Line
- f. Dilakukan pernormalan busbar 2 dan pht Cimanggis 2.

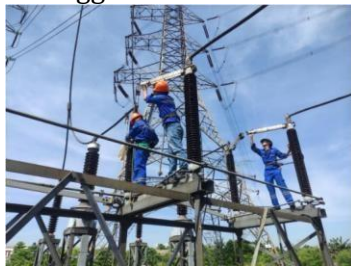
**Gambar 14.** Perbaikan Hotspot

Pelaksanaan perbaikan hotspot pada Contact Finger DS Rel 2 Fasa S dan DS Line Fasa S Bay Cimanggis 2 di Gardu Induk 150kV Depok Rawadenok memiliki incian cara sebagai berikut :
