## Analisa Kerusakan Knuckle Pin dan Knuckle Rod Lengan Meja Inspeksi

### Abstract

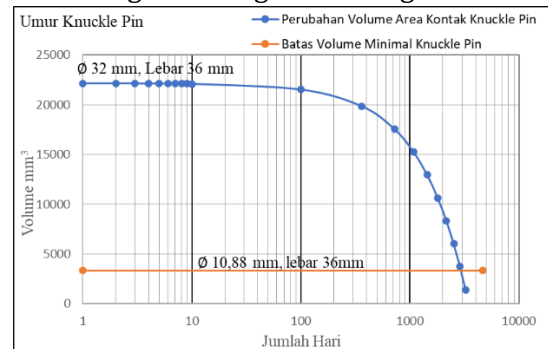
Gambar 8. Grafik Umur Knuckle Pin

$= \frac{18820,16 \text{ mm}^3}{2306,27959 \text{ mm}^3} = 8,160400218 \approx 8,2 \text{ tahun (2952 hari)}$   
 Banyaknya siklus selama 8,2 tahun :  $8,2 \times 12 \times 30 \times 900 = 2,656,800 \text{ siklus}$ . Berikut ilustrasi umur *knuckle pin* jika diplot kedalam grafik dengan skala logaritmik.

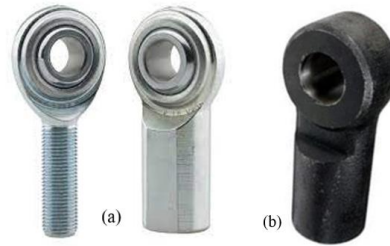
Gambar 10 (a) *End rod bearing*, (b) *Knuckle rod*

*End rod bearing* adalah batang penghubung yang dilengkapi dengan bantalan dibagian yang mengalami kontak langsung dengan obyek. Lain halnya dengan *knuckle rod* biasa dimana tidak ada bantalan pada bagian yang mengalami kontak gesekan langsung.

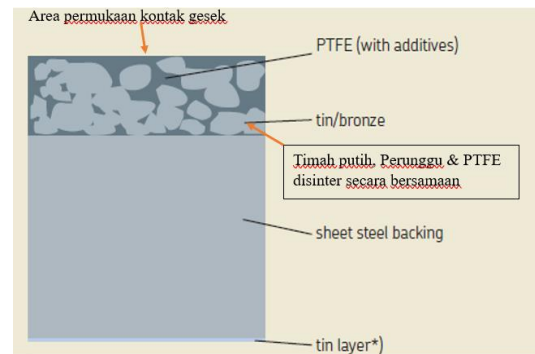
**Gambar 13 Lapisan Bushing Komposit PTFE**  
 Sumber : (SKF.com, 2012)

akan terjadi kondisi transfer bahan PTFE dari *bushing* ke permukaan gesek *Knuckle pin*, karakteristik sifat gesek dan keausan yang rendah pada bushing akan diperoleh. lapisan paduan timah putih perunggu & PTFE yang disinter adalah faktor utama yang membuat koefisien gesek menjadi sangat kecil.
